Gefaseerde restauratie Proveniershuis Schiedam

# “VEEL ONTDEKT TIJDENS DE WERKZAAMHEDEN”

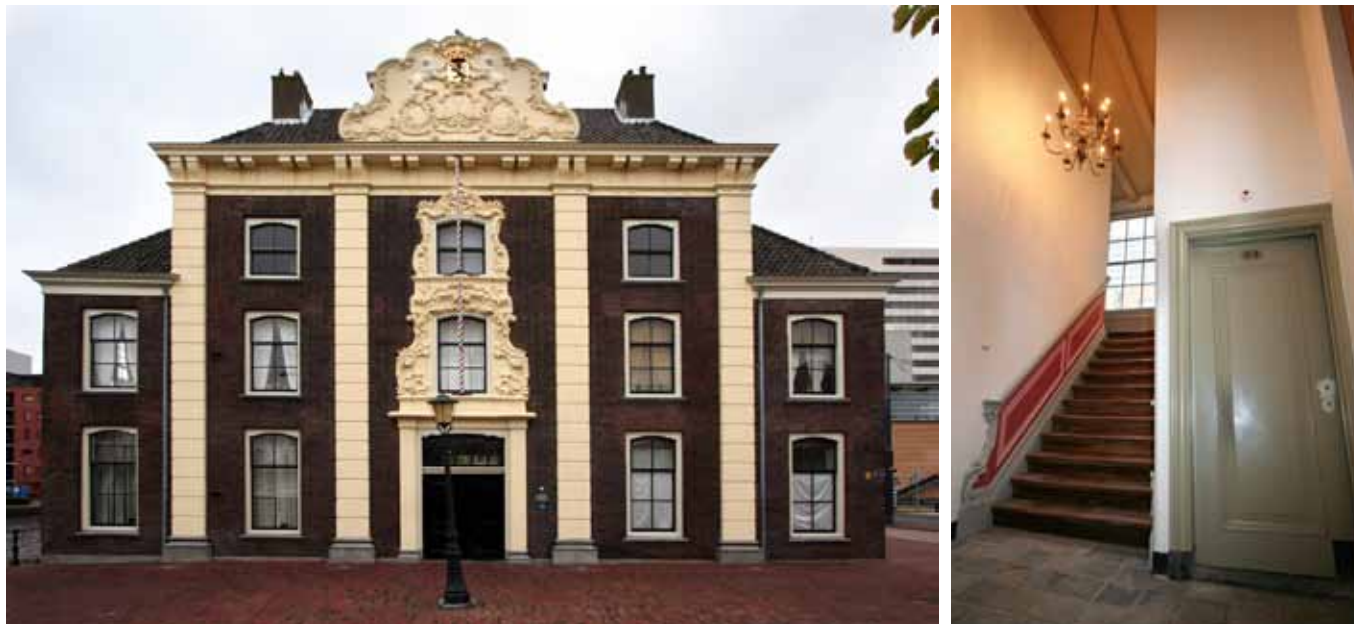
De nieuwe woningen volgen de structuur van het dak, dat uit drie kappen bestaat.

De nieuwe woningen, geeft Vandenbroucke aan, volgen de structuur van het dak dat uit drie kappen bestaat. De vocht-

problemen veroorzaakt door het doorzakken van de dragende zagoten van de dakconstructie werden opgelost door deze iets op te krikken en een afschot aan te brengen. Over de achterzijde vertelt Vandenbroucke: “Daar zijn ingangen naar de woningen gekomen. Die hebben we met behulp van moderne materialen een eigentijdse uitstraling gegeven. Het zijn nieuwe elementen die niets met de historische structuur te maken hebben en we wilden daarom niet historiseren.”

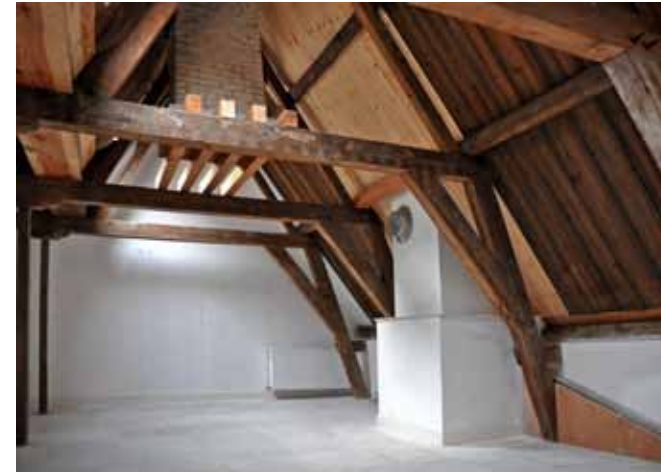
Het Proveniershuis werd in 1980 verbouwd ten behoeve van sociale woningen.
